HYTTOR I ÖREBRO LÄN

MARIE NISSER

**JERNKONTORETS
BERGSHISTORISKA
UTSKOTT**

| Serie H | Nr. 10 | Datum 30.1. 1974 | Forskningsuppgift nr. Hyttrapport 2 |

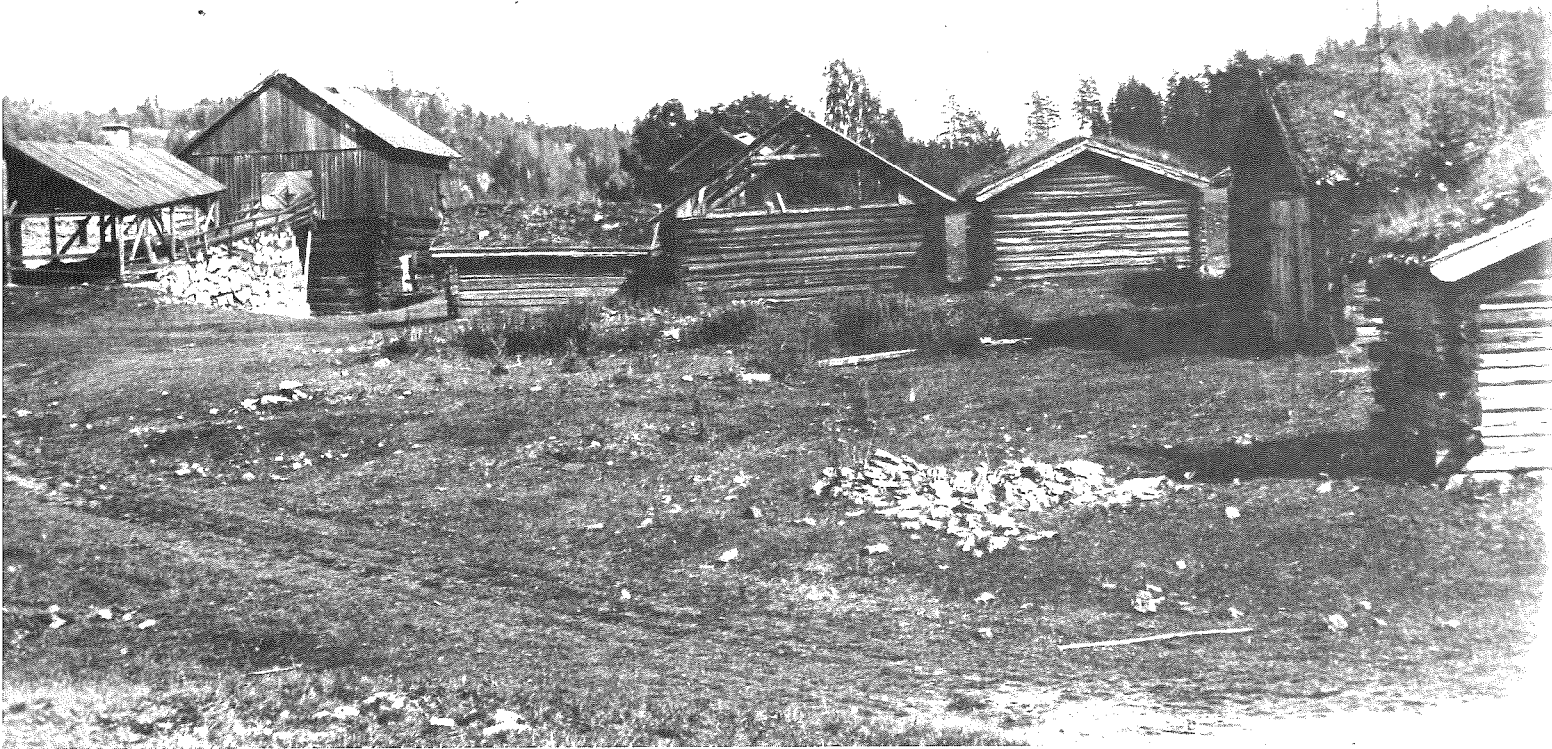
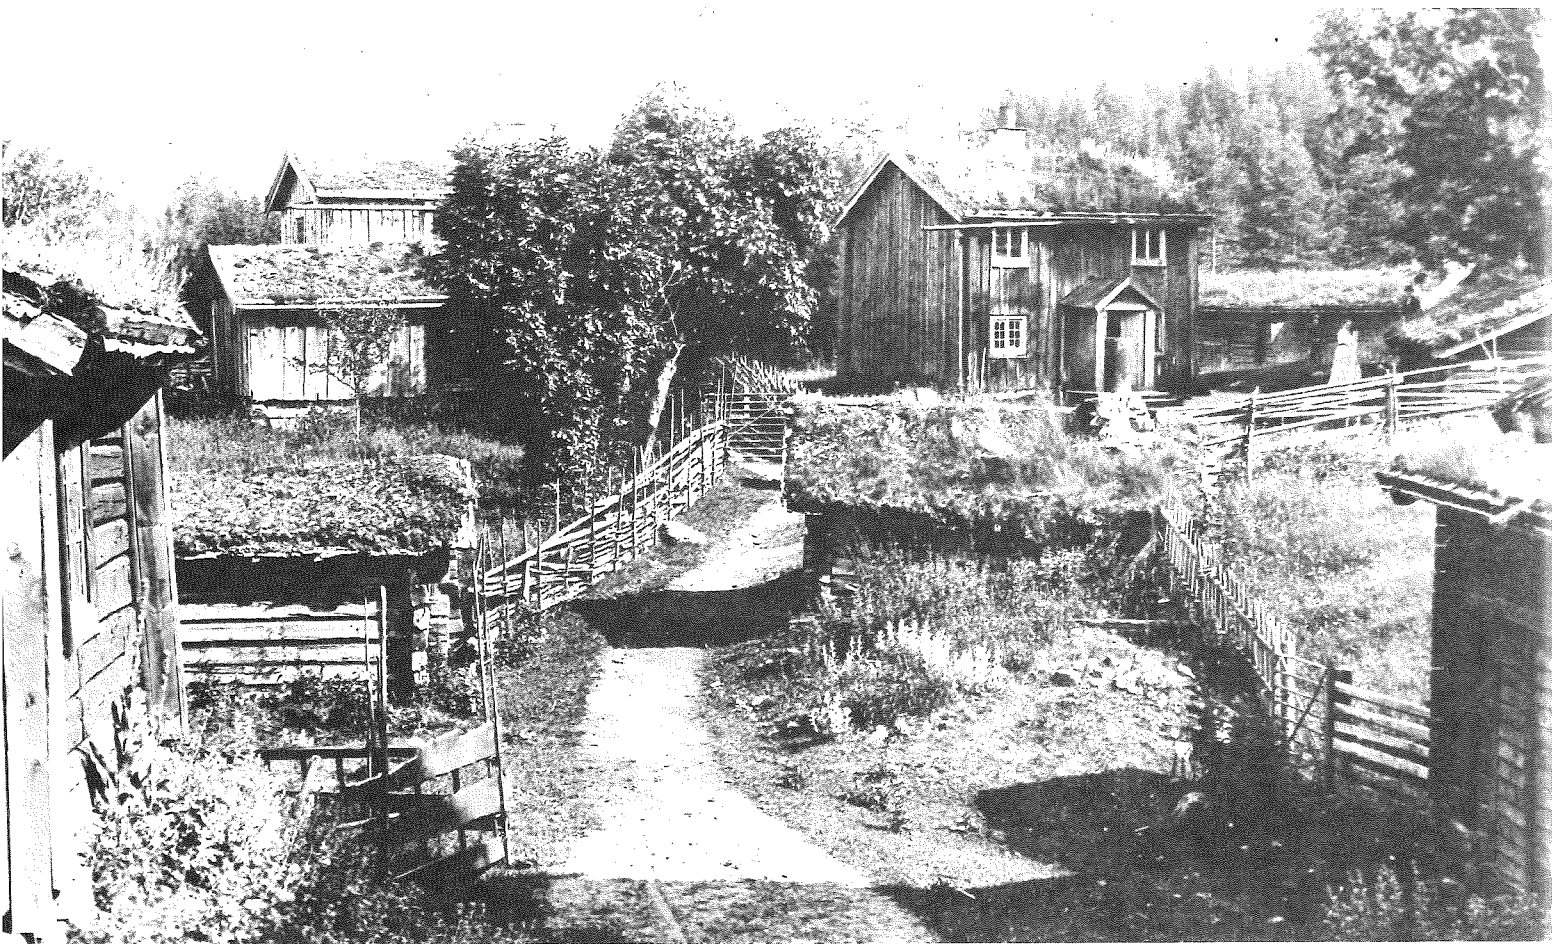
Fig 3 och 4. Övre bilden: Klunkhyttan i Lekebergslagen nedlagd i början av 1900-talet. Hytta, malm- och järnbodar.
 Nedre bilden: Bergsmansgård i Klunkhyttan. Foton från 1903.
 Two pictures showing the old charcoal furnace and houses in the village of Klunkhyttan.

Bilderna från Klunkhyttan (sid 9), tagna i början av 1900-talet, illustrerar livet i en bergsmansby, så som den måste ha gestaltat sig under århundraden. Den lilla mulltimmerhyttan med de små, timrade och grästäckta malm- och järnbodarna var placerade efter ett mönster, som visade stora överensstämmelser med Hjulsjö hyttas organisation från slutet av 1700-talet. Denna urgamla bergsmansorganisation var på väg att försvinna i slutet av 1800-talet, men ännu in på 1900-talet fortsattes tackjärnsblåsning i några gamla mulltimmerhyttor. Det är ganska märkligt att tackjärn under några årtionden framställdes samtidigt i två så olikartade hyttor som Klunkhyttan och Bångbro. Kontrasten mellan gammalt och nytt måste ha känts oerhörd för dem som besökte dessa båda platser kring sekelskiftet.

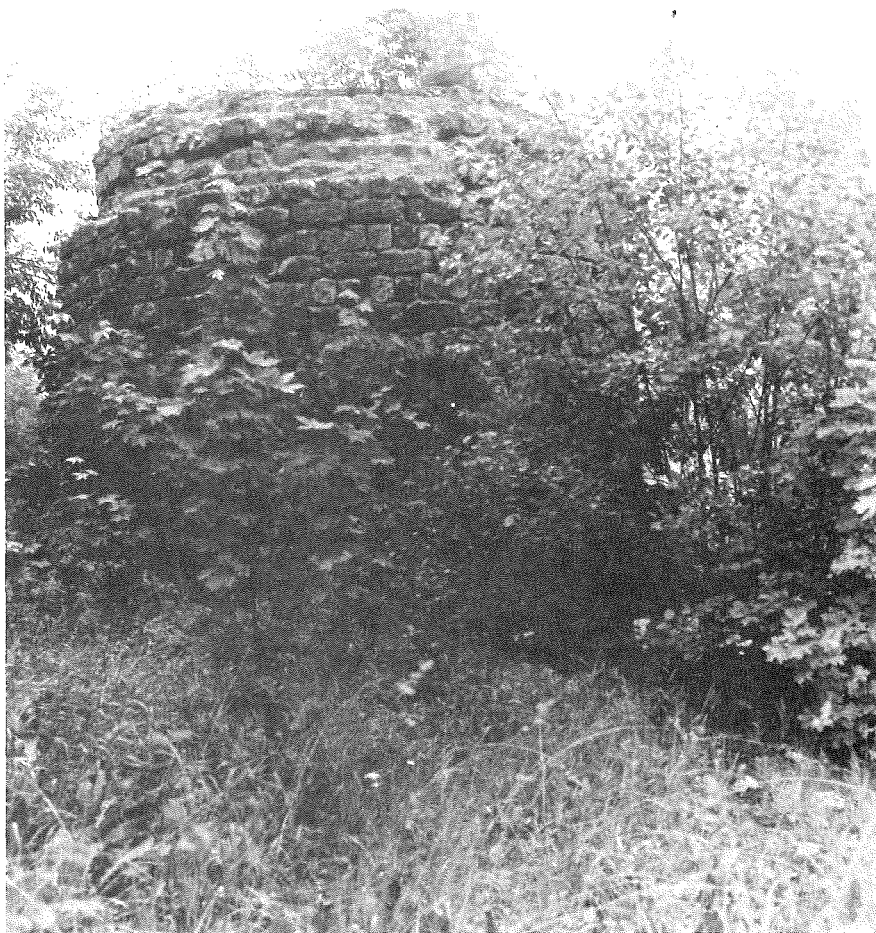
Fig 5

Ruinen av en rostugn på platsen för det forna Hammarby järnverk. Foto MN 1971.

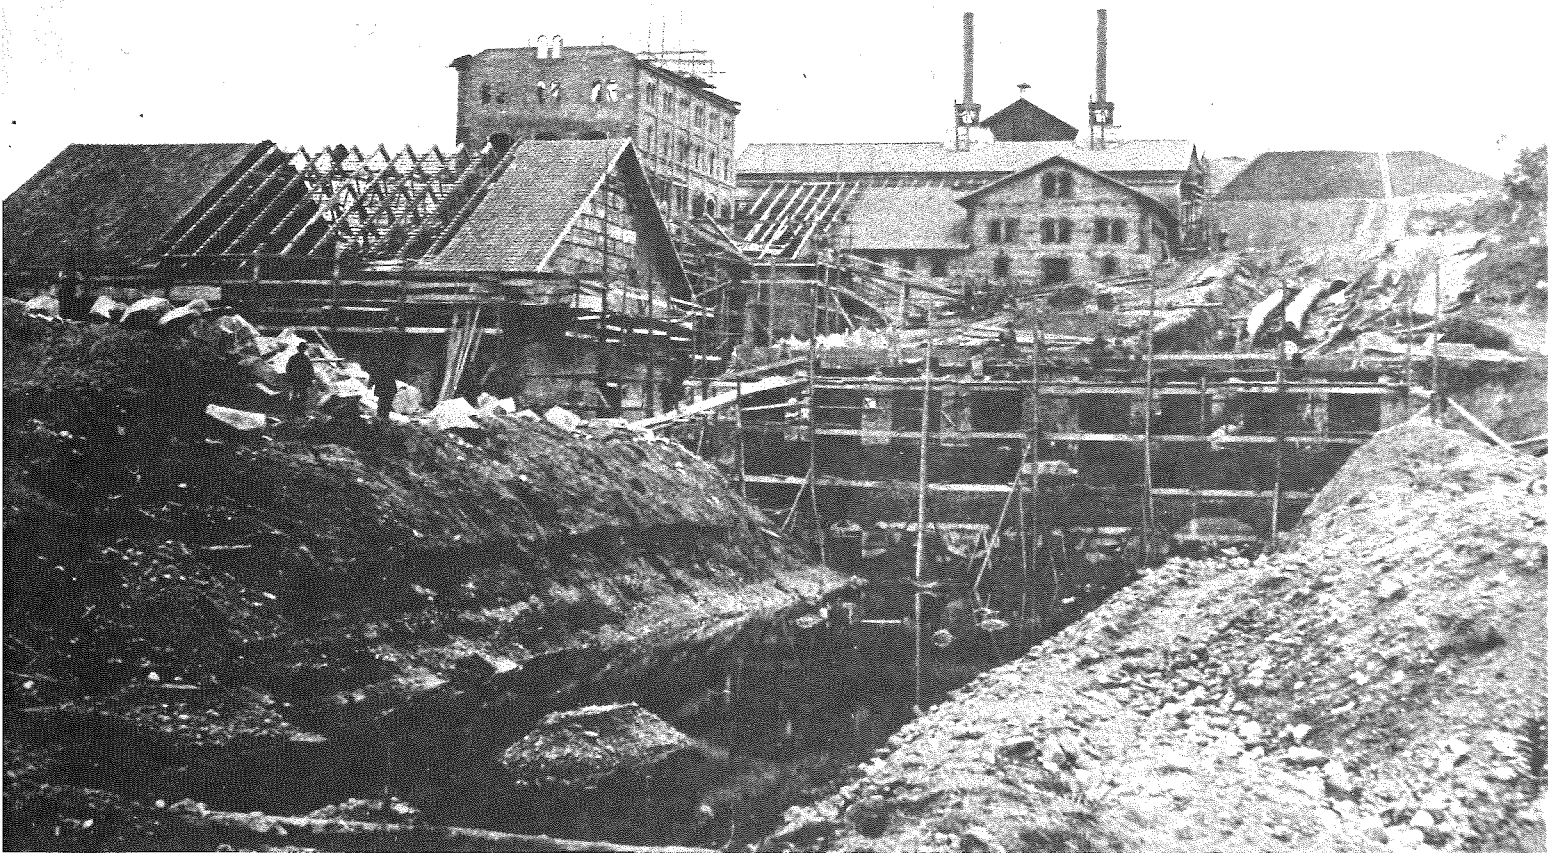
Fig 7 och 8

Elevation med delvis genomskärning af
Rostugnar, Masugnar och Bessemerverk

Plan, elevation and section of the ironworks at Bångbro. Two charcoal furnaces and two roasting furnaces
were built together with a bessemer furnace.

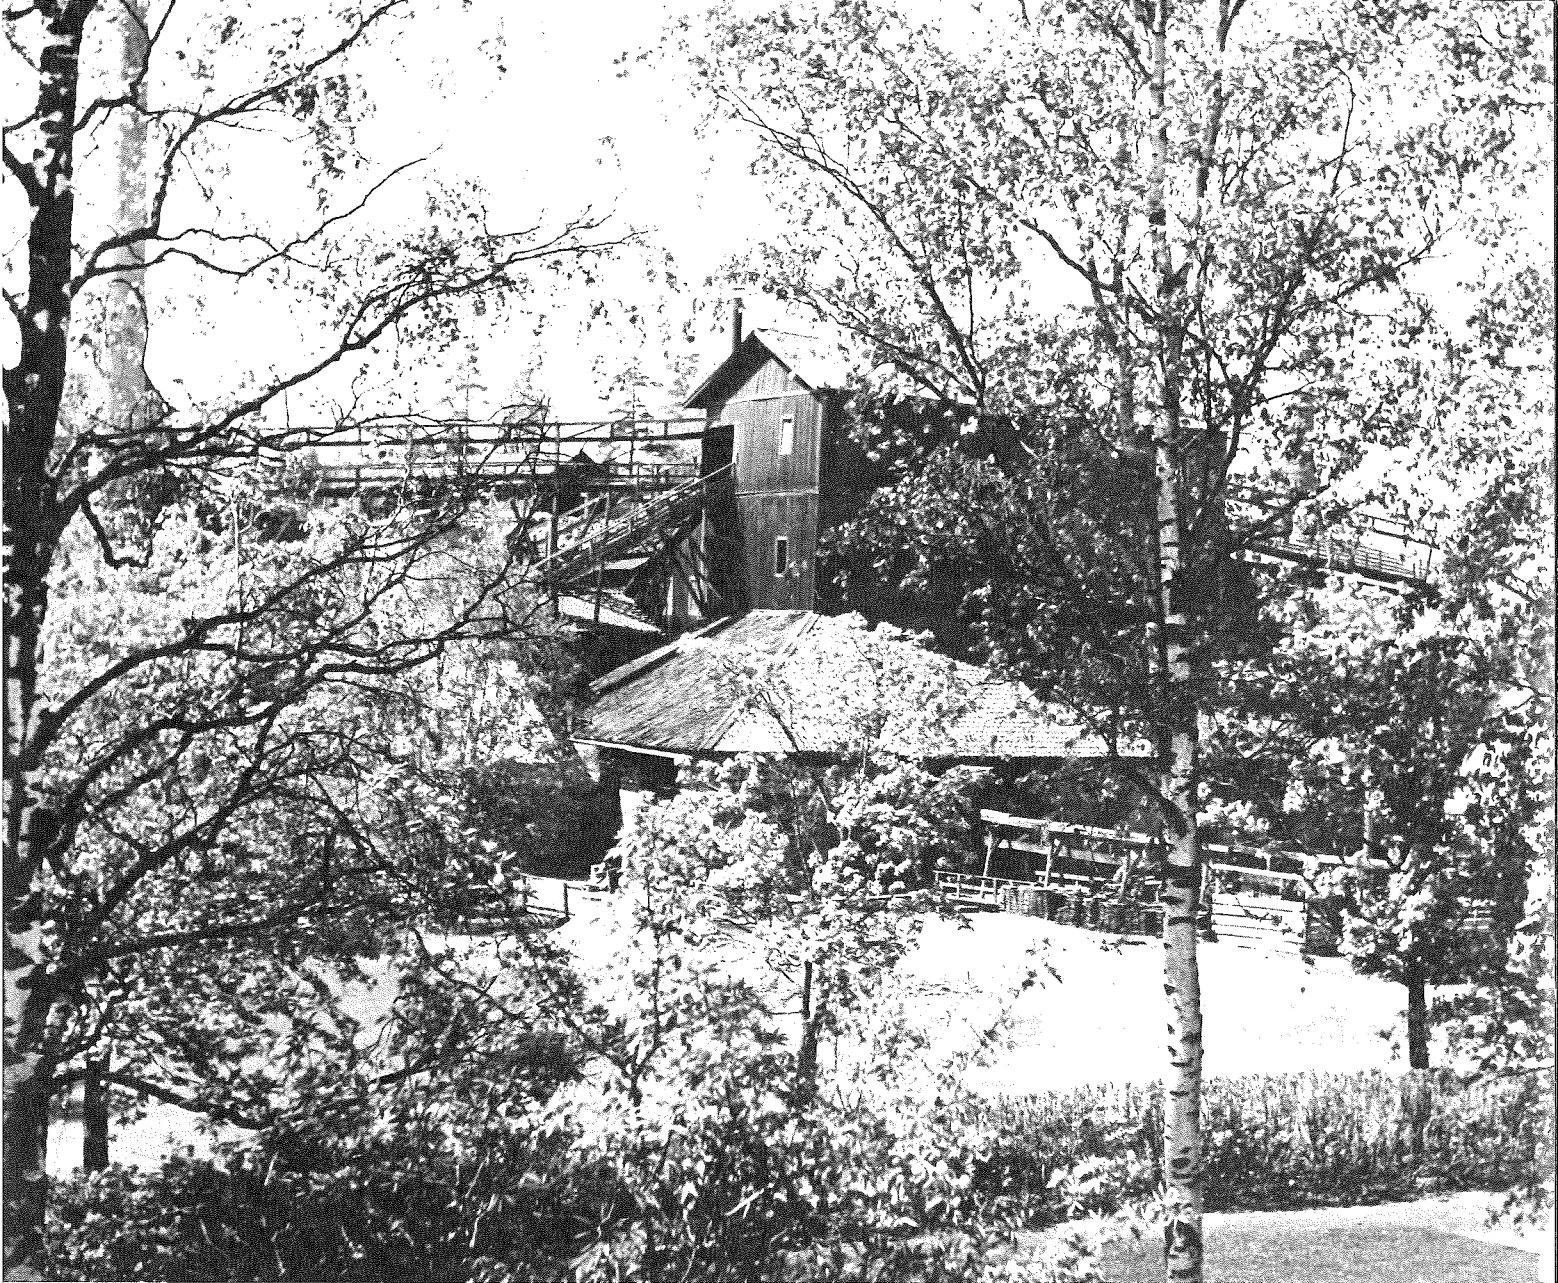
Fig 20

Träkolshyttan i Bredsjö innan den ödelades av brand 1939. Foto 1936.

I början av 1900-talet bestod Bredsjö hyttanläggning av två masugnar, en äldre moderniserad mulltimmerhytta och en modernare masugn. Till anläggningen hörde också en Westmans rostugn samt två Gröndals rostugnar för briketter.

Den 15 augusti 1939 skadades Bredsjö hytta av en svår brand. I sitt återuppbyggda skick blev Bredsjö hytta en av de modernaste i landet. Pipan försågs med Tholanders uppsättningsmål. Formorna var till antalet sex. Det sista driftsåret 1962 köptes malmen från Pershyttan, Ridarhyttan och Basttjärns gruvor. Kalksten hämtades från

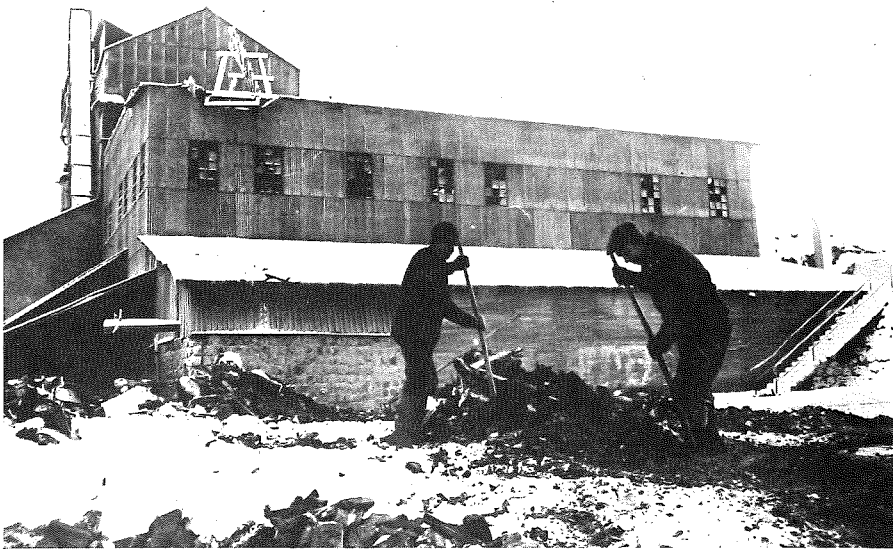
Fig 21

Ovan: Bredsjö hytta 1962.
Foto Lars Åby

Bebyggelsen i Bredsjö hade vintern 1973 inte genomgått några större förändringar. Hyttan stod kvar om än i ett stadium av långt framskridet förfall. Takplåten var delvis bortplockad. Regn och snö föll in i rådstugan. Anläggningen har väl därigenom också fått sin definitiva dom. Det torde endast vara en tidsfråga hur länge hyttan kan stå utan en effektiv taktäckning. Genom byte har hytta och hyttområde övergått från Stora Kopparbergs Bergslags Aktiebolags ägo till Billeruds AB.

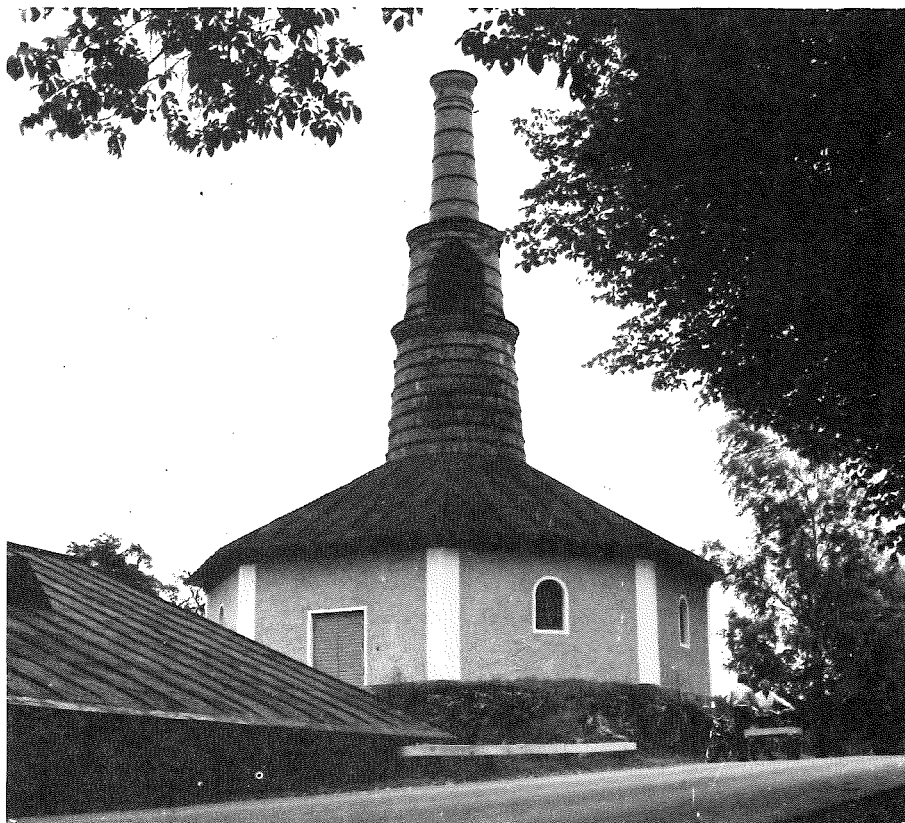
Fig 26

Rostugnen vid Breven.
Foto MN 1971.

byggnadsteknik, som kom att få stor betydelse för det fortsatta masugnsbyggandet i Sverige. Pipmuren ovan stället uppbars av bördjärn, som vilade på gjutna kolonner. Pipmurarna stärktes med grova järnband. De kraftiga yttermurarna hade slopats och större utrymme erhöles på så sätt kring stället. Blästerledningarna kunde göras kortare. Pipan höjdes och blev ca 15 meter hög. År 1903 var hyttan färdig för en modernisering. Pipan höjdes också vid detta tillfälle, och masugnskransen byggdes om. Samtidigt flyttades kolbanan. Rostugnen av Westmans konstruktion uppfördes 1905.

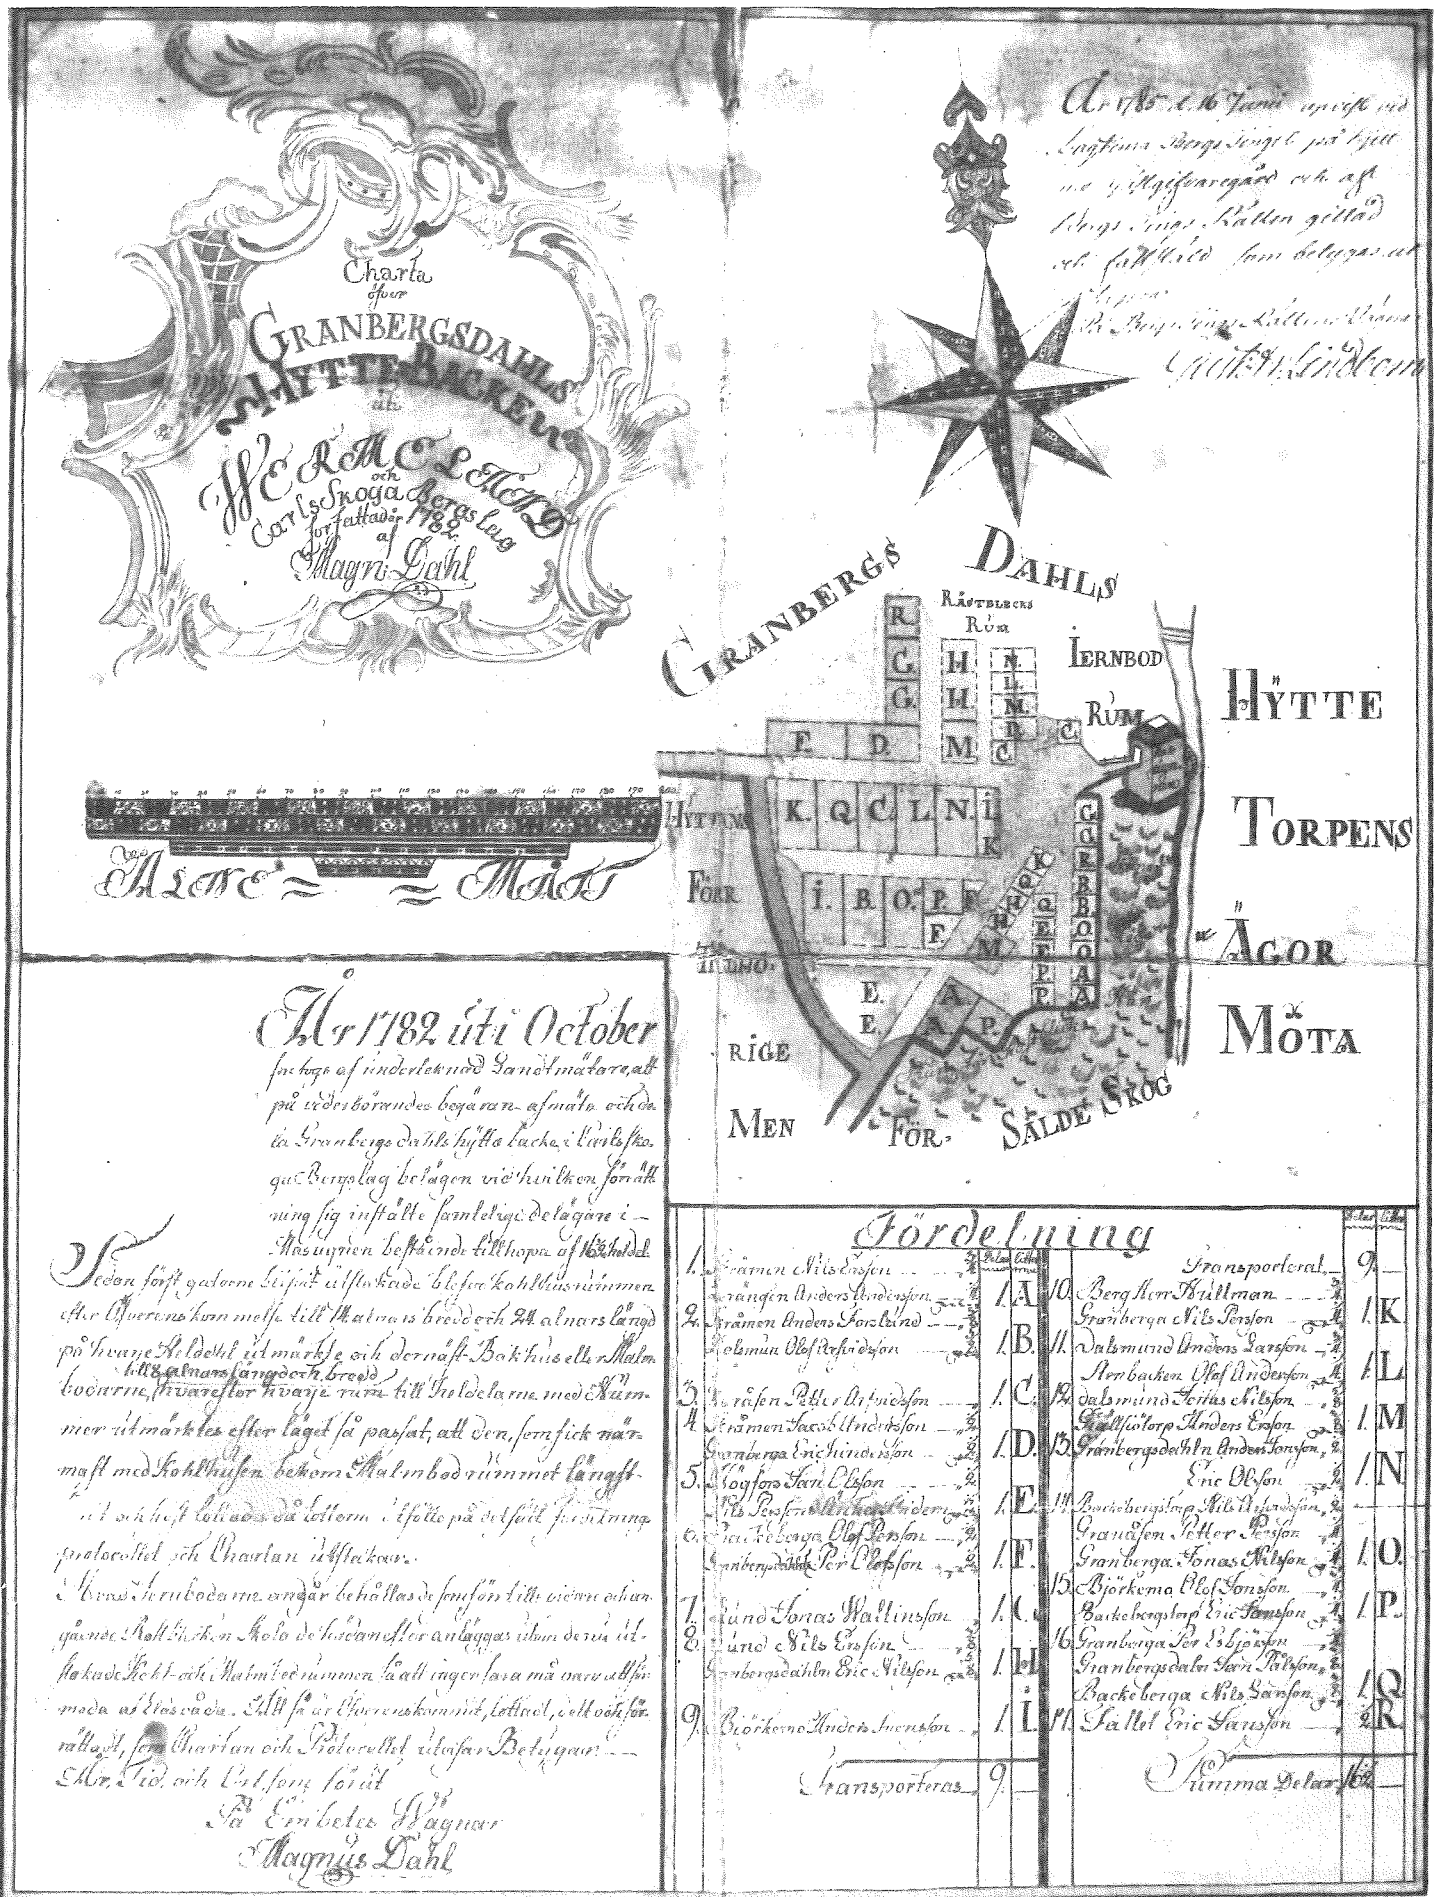
Fig 29 Karta över Granbergsdals hyttbacke, upprättad av lantmätare Magnus Dahl 1782. LSA.
 Plan of the furnace area made by the surveyor Magnus Dahl in 1782. The Archives of the National Swedish Land Survey Board.

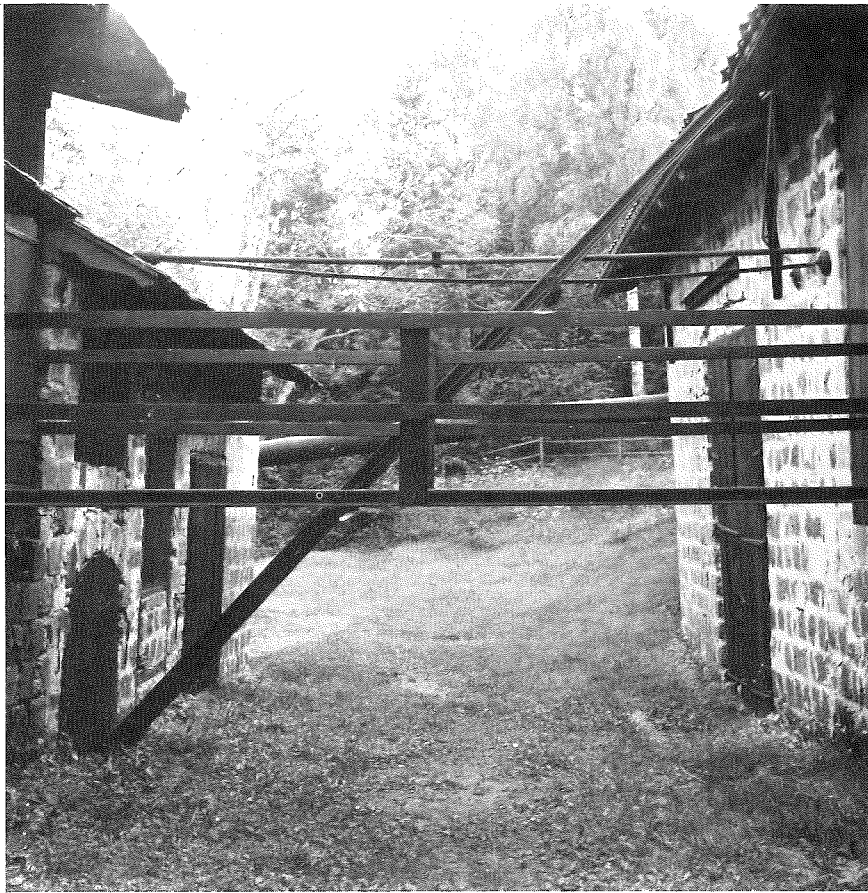
Fig 35

Uppfordringsbana för malmen mellan turbinhuset t. v. och masugnsbyggnaden t. h.
Foto MN 1971.

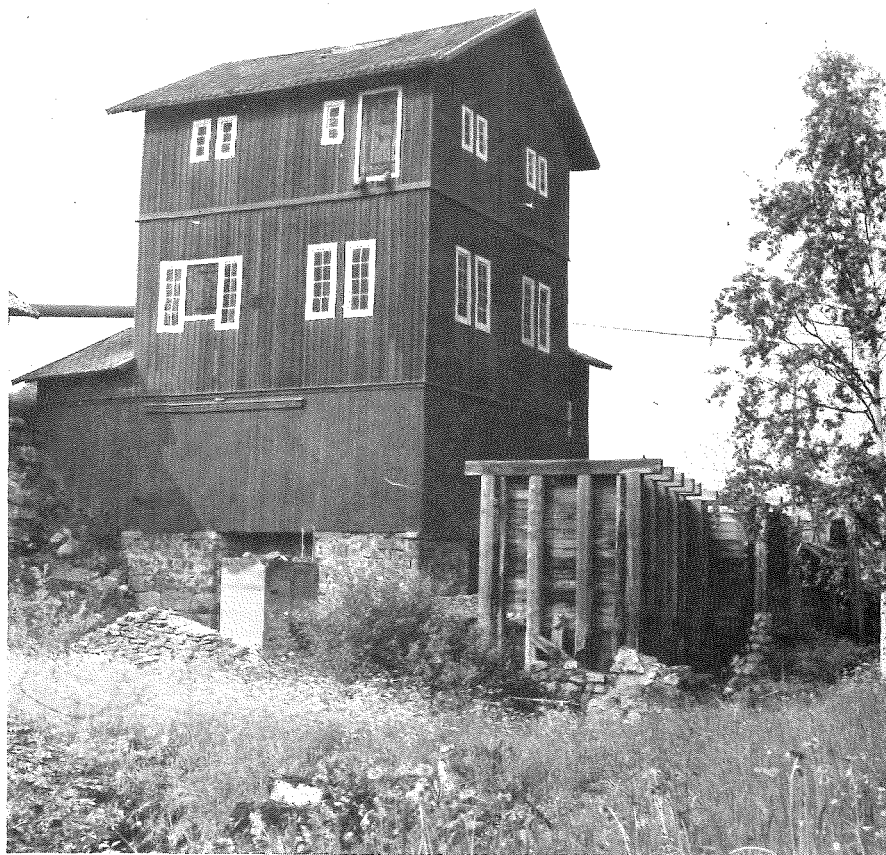
Fig 46

Löa hytta före restaureringen.

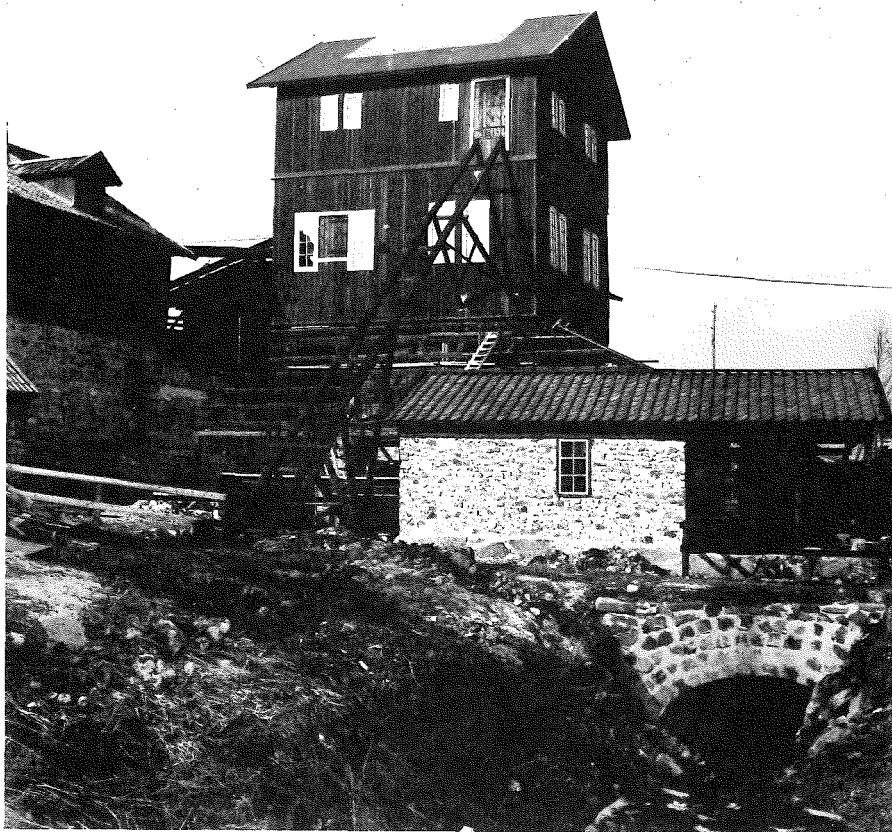
Löa Hytta under restaure-
ringen i april 1973. I för-
grunden syns det återupp-
byggda blåsmaskinhuset.
Foto MN.

The charcoal furnace of
Löa during the restoration
in april 1973. In the fore-
ground the re- built house
for the blower.

Restaureringen av Löa hytta har främst syftat till att säkra befintliga byggnaders fortbestånd; den har innefattat tre moment: reparation, utbyte av äldre byggnadsmaterial till nytt och underhållsfritt samt en rekonstruktion av helt försvunna byggnader och konstruktioner. En grundlig genomgång och reparation av hyttan har varit nödvändig. Därmed har fortsatt förfall stoppats. Till de ofrånkomliga åtgärderna hör t ex en stabilisering och återuppmurning av rostugnens ena vägg, en riktning av hyttkontorets grundmurar och ett ersättande av rötskadade stomdelar framför allt i kolhusen.

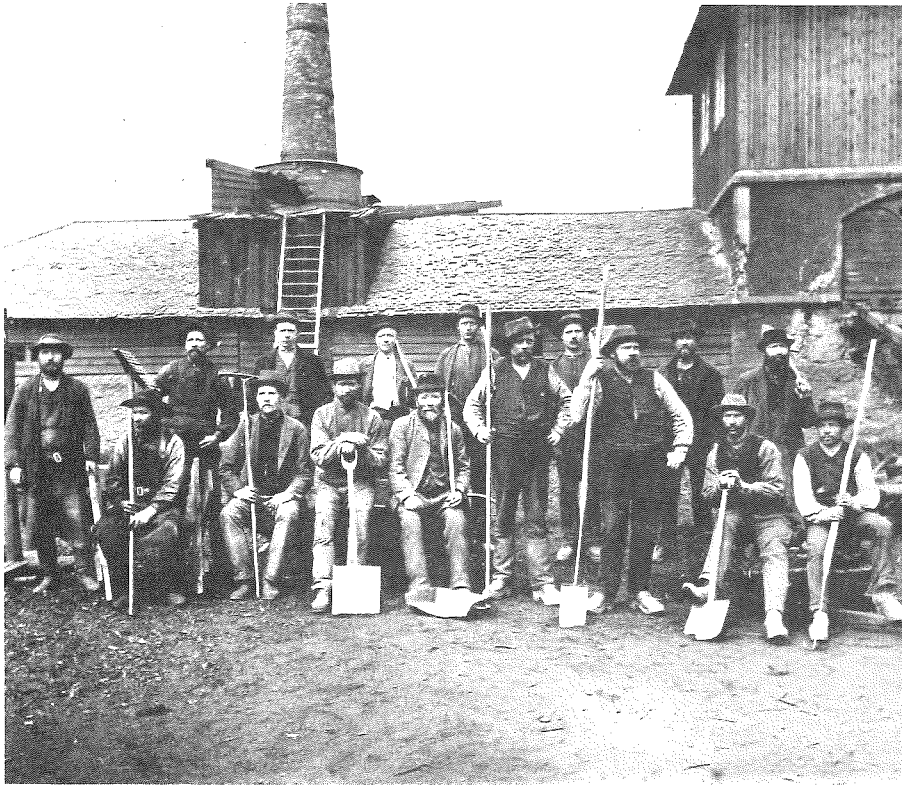
Fig 51

Hyttarbetare framför rost-
ugnsbyggnaden i Pershyttan.
Foto Karl Laurent, Örebro,
omkring 1900.

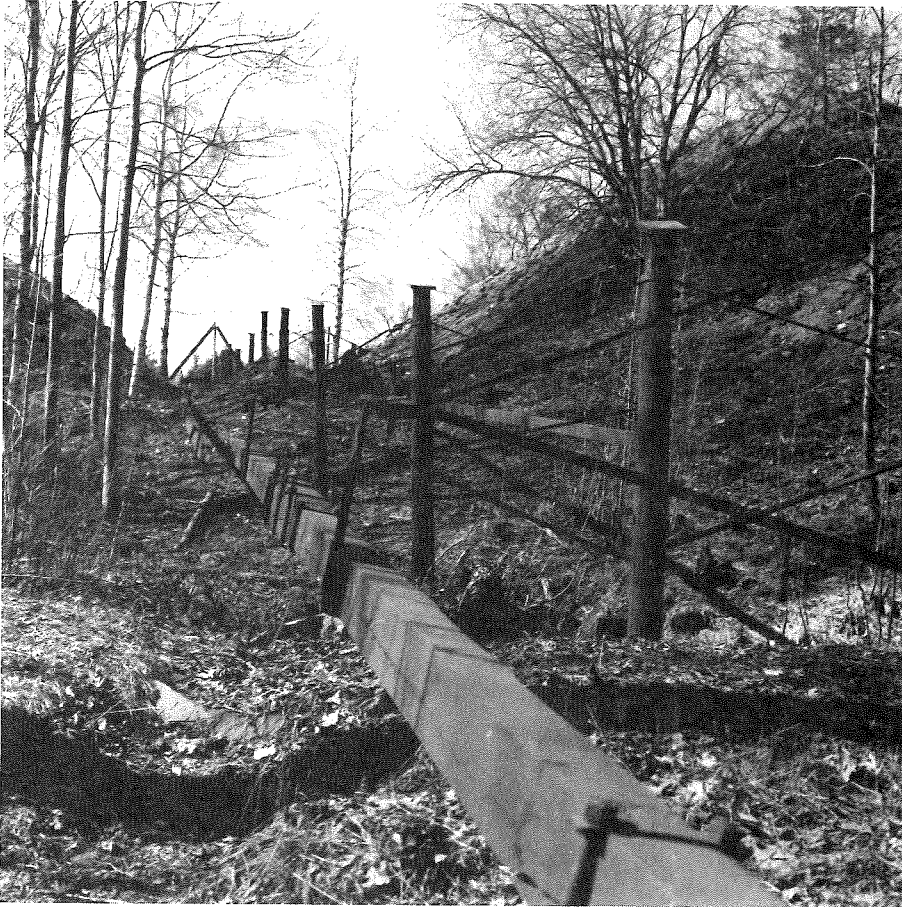
Fig 55

Drivkraften överfördes till gruvorna med hjälp av stånggångar från vattenhjul vid avlägset belägna vattendrag. Ett väldigt vattenhjul i Pershyttan - ca 11 meter i diameter och fortfarande dolt i sitt gamla hjulhus - har en gång fungerat som kraftkälla för uppföring av malm. Hjulets drivkraft överfördes av en konstgång till uppföringsverken vid gruvorna runt omkring. Det stora vattenhjulet återinvigdes efter en grundlig restaurering midsommaraftonen 1971 och sattes då för ett kort ögonblick åter i rörelse. Stånggången, som nu är bevarad till en längd av 200 meter, har delvis också reparerats. Foto MN 1971.

Parts of the old rod run at Pershyttan is well preserved. It served as a transmitter of power from the waterwheel to the waterpumping equipment for one of the mines.

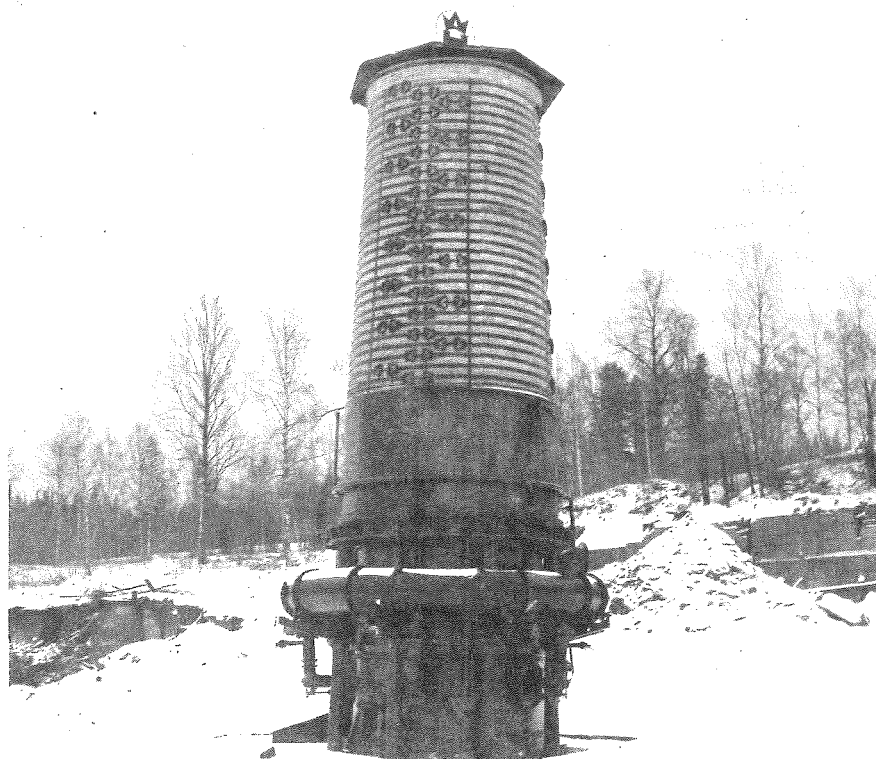
Hyttpipan vid Svartå 1973.
Foto Jan Lisinski.

The furnace at Svartå was demolished in 1971. A part of the furnace stack has, however, been preserved as an industrial monument.

Kolhusen revs ganska snart efter nedläggningen. Hyttfläkten, varmapparaten och sinterverket skrotades. Masugnen stod kvar ännu några år. Men 1970 fattade man det definitiva beslutet om rivning. Efter många diskussioner beslöt bolagsledningen att en del av masugnspipan skulle sparas, som ett industrihistoriskt minnesmärke. Nu står där en avkortad pipa på platsen för den forna hyttan. Den kröns av Hasselfors Bruks firmamärke i form av ett monogram - ett skulpturalt monument som ej längre kan göra anspråk på att tillhöra de intressanta bergshistoriska lämningarna i Bergslagen. Konstnären - den tidens masugnsbyggare - har en gång byggt sin pipa med hänsynstagande till de rent funktionella kraven. Det blir de kommande generationernas uppgift att med sin ringa förtrogenhet om äldre svensk bergshantering lägga estetiska aspekter på detta minnesmärke.

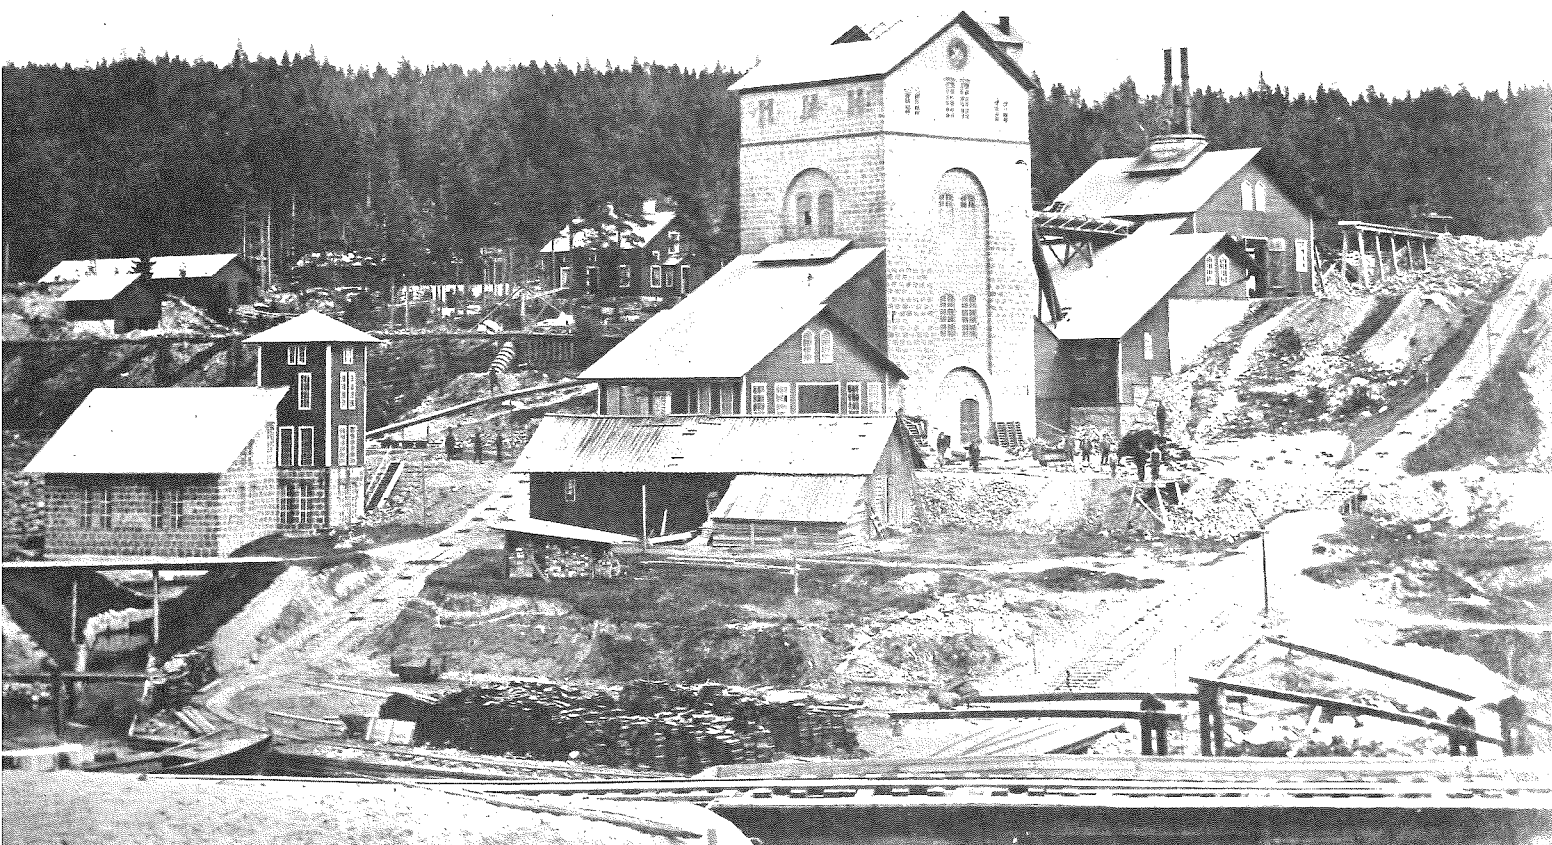
Fig 67

Hyttanläggningen i Sävenfors sedd från väster. Bild tagen ca 1870 .

Tv syns maskinhuset, i mitten masugnsbyggnaden med utbyggd rådstuga, th i bakken rostugnsbyggnad samt banor för malmtransport.

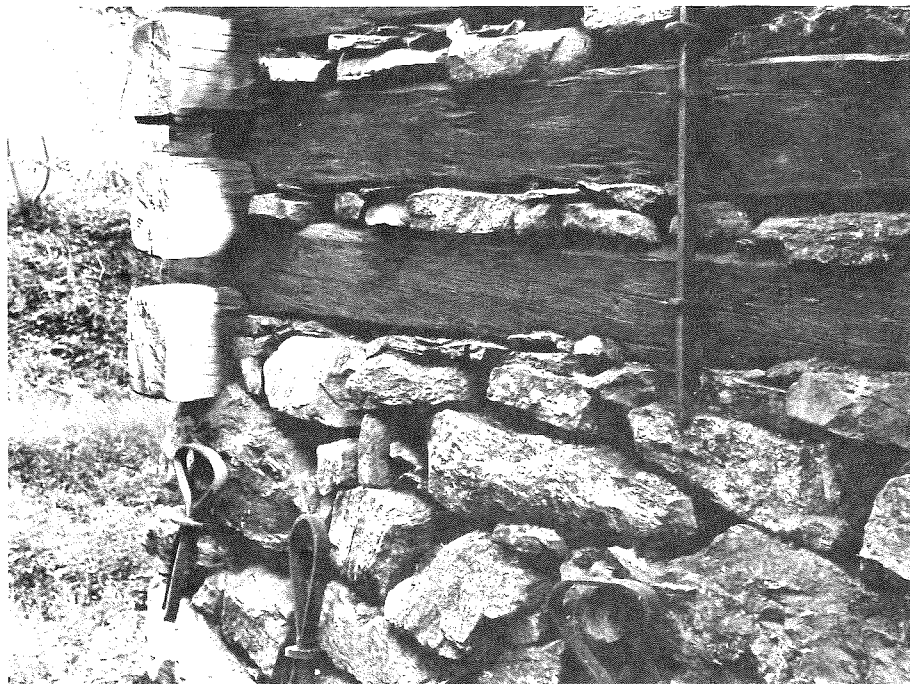
Detalj av masugnsmuren. Nederdelen är byggd av sten och överdelen av timmer med mellanliggande fyllning av sten.

Detail of the furnace wall. The lower part is built of stone and the top part of the furnace structure is clad with timber. Between the stack and the outer wall there is a thick layer of earth and stone chips.
