Stabila och säkra slagglinjetegel

Stable and safe slag line refractories in steel ladles

Johan Eriksson och Jimmy Gran, Swerea MEFOS
Voicu Brabie, Frank Hayford och Ismail Kasimagwa,
Högskolan Dalarna.

Projektet JK23090 "Stabila och säkra slagglinjetegel" ingår i Strategiskt Stålforskningsprogram för Sverige 2007-2012, finansierat av VINNOVA och Jernkontoret.

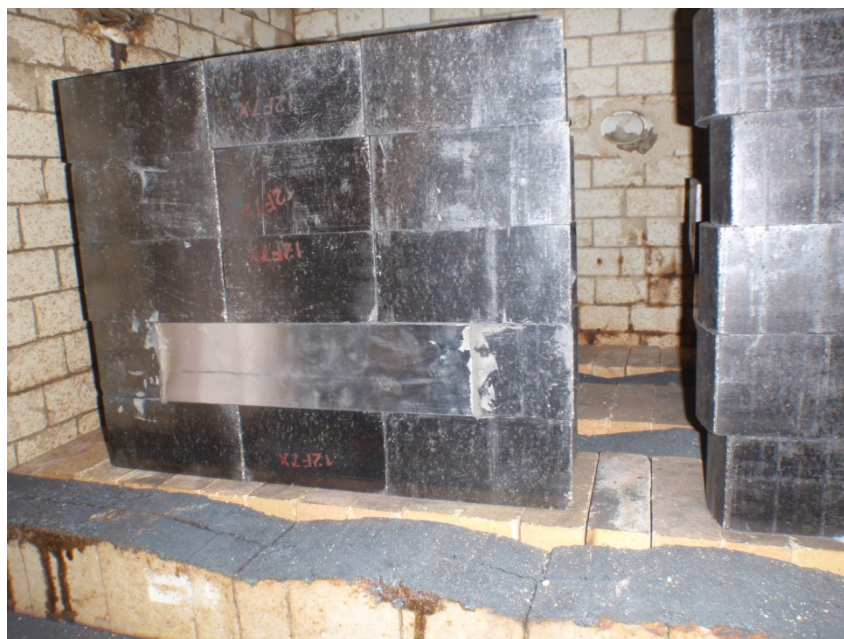
I figur 1 visas ett foto på en tegelbunt taget efter inlastningen av teglet i kammarugnsförsök 1.

Figur 1. Tegelbunt efter inlastningen av tegel i kammarugnsförsök 1.

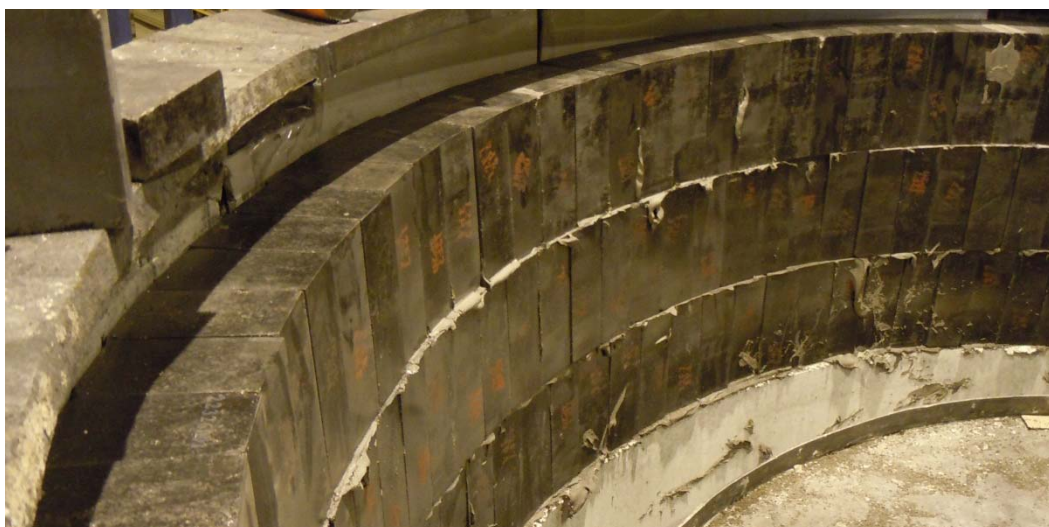
Totalt utfördes två försök (2 skänkar) med denna typ av slagglinjeteegel. I figur 5 finns ett foto taget på slagglinjen efter avslutad murning.

Figur 5. Slagglinjen efter avslutad murning.

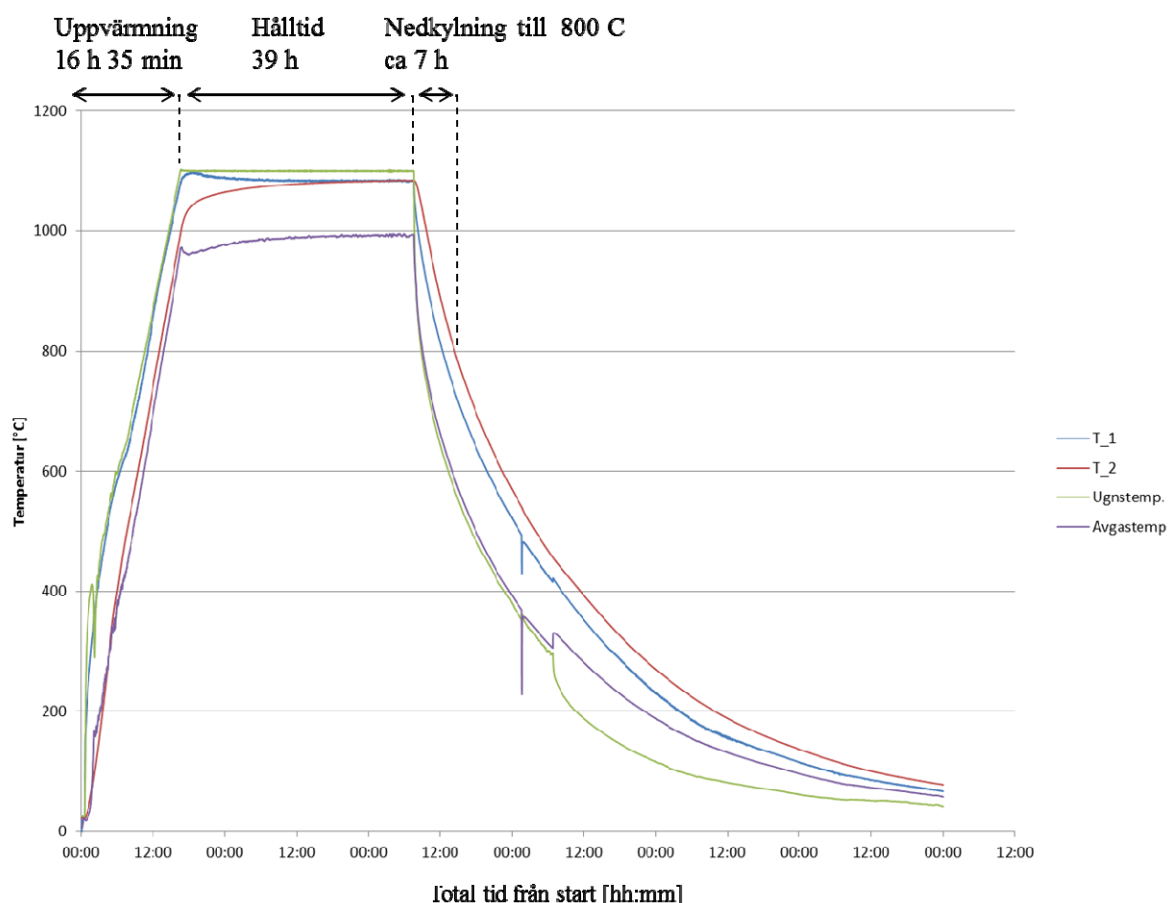
Temperaturkurvor och gasflöden för hela försöksförloppet i kammarugnsförsök 2 visas i figur 8 respektive 9. I figurerna är tiderna för uppvärmning, hålltid och nedkylning till 800°C noterade.

Figur 8. Temperaturstyrning under kammarugnsförsök 2.

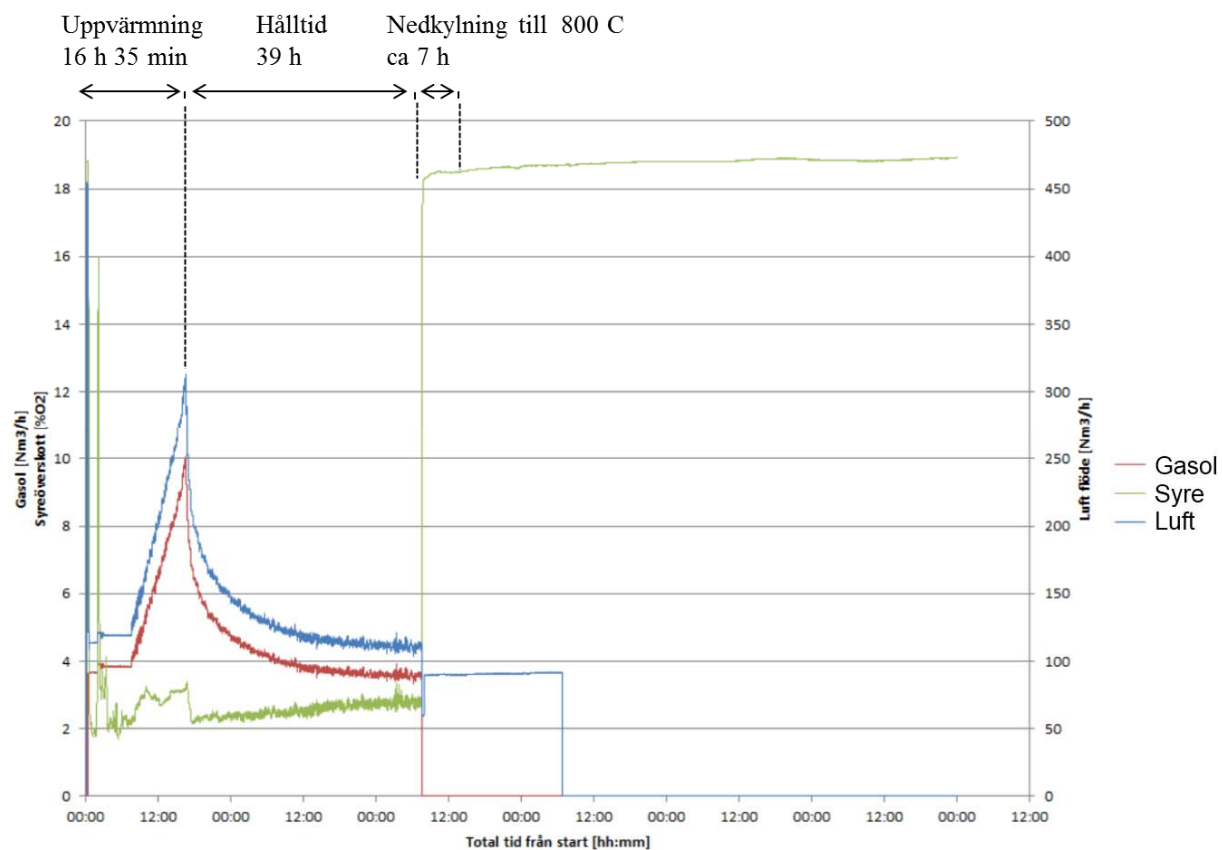
Figur 9. Variation av gasflöden och syreöverskott under försöket.

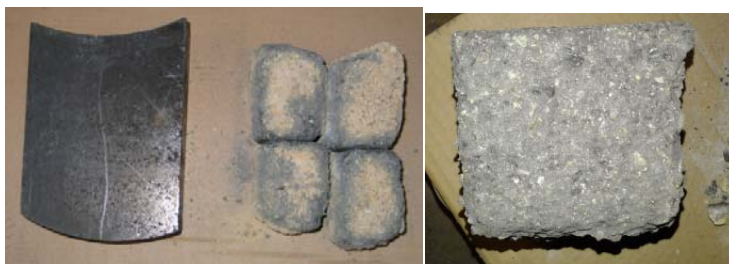
Vikten på provteglens minskade från totalt 8,9 kg till 4,6 kg dvs. 48,4 % av initial massa försvann under förvärmningen. Det kan påpekas att denna siffra inkluderar avdriven fukt, flyktiga kolväten förutom oxiderat kol.

Figur 12. Bild på nytt tegel (t.h.) och tegel efter försöket (mitten) samt en närbild på en tegelbit som borstats ren från löst material (t.v.).

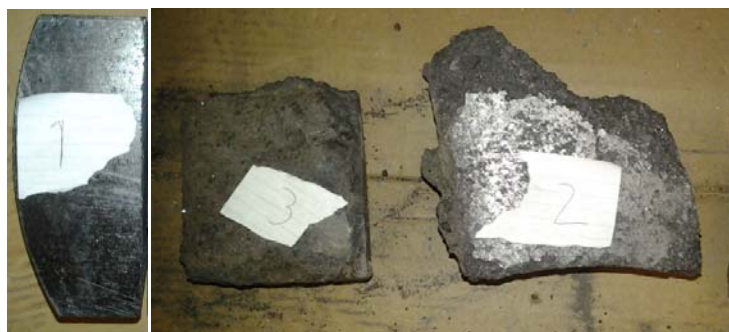
Bilder på oskyddat tegel och tegel med slaggsikt före och efter försöken finns i figur 13 resp. 14.

Figur 13. Oskyddat tegel (t.v.) Tegel med en sida täckt med slagg (t.h)

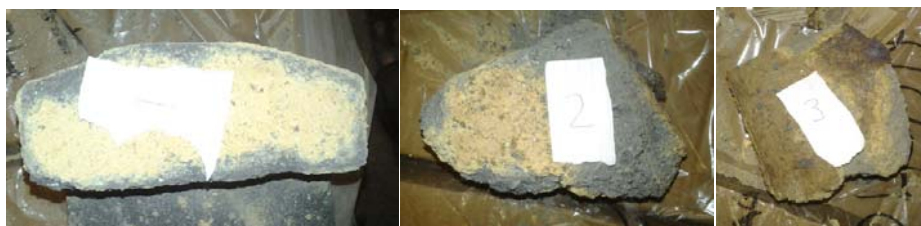
Figur 14. Försök 2. Oskyddat tegel (t.v.) och tegelbit 2 skyddad med slagg på ena sidan (mitten) samt tegelbit 3 skyddad med slagg på ena sidan (t.h.)

Dessa två försök (1 och 2) kan ses som orienterande för fortsatta försök med respektive utan slaggsikt samt varierande av avgassammansättning. Det bör noteras att teglens form spelar en stor roll i försöken i och med olika ytarea. I och med detta bör inte oskyddade tegel från försök 1 jämföras med motsvarande i försök 2. Däremot finns indikationer på förbättringar med skyddande slaggsikt, vilket noterades vid den visuella inspektionen efter försöken. I och med att 5 sidor av teglen med slaggsikt är oskyddade bör dess totala viktsförändring inte jämföras kvantitativt med andra provtegel. Dessutom var teglen täckta med slagg mer oregelbundna i formen, vilket ytterligare ökar ytarean. Det är dessutom sannolikt att dessa tegel kan ha varit delvis avkolade redan innan försöken.

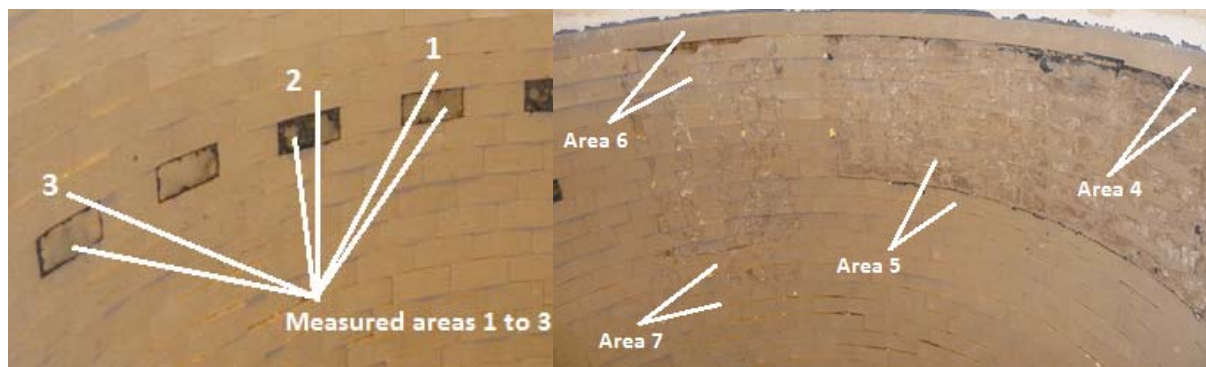
Uppmätning av avkolningsdjup utfördes på 7 olika positioner. Dessa är utmärkta i figur 16. Vid varje position uppmättes djupet på skyddat respektive oskyddat material.

Figur 16. De olika positionerna för mätning av avkolningsdjup.

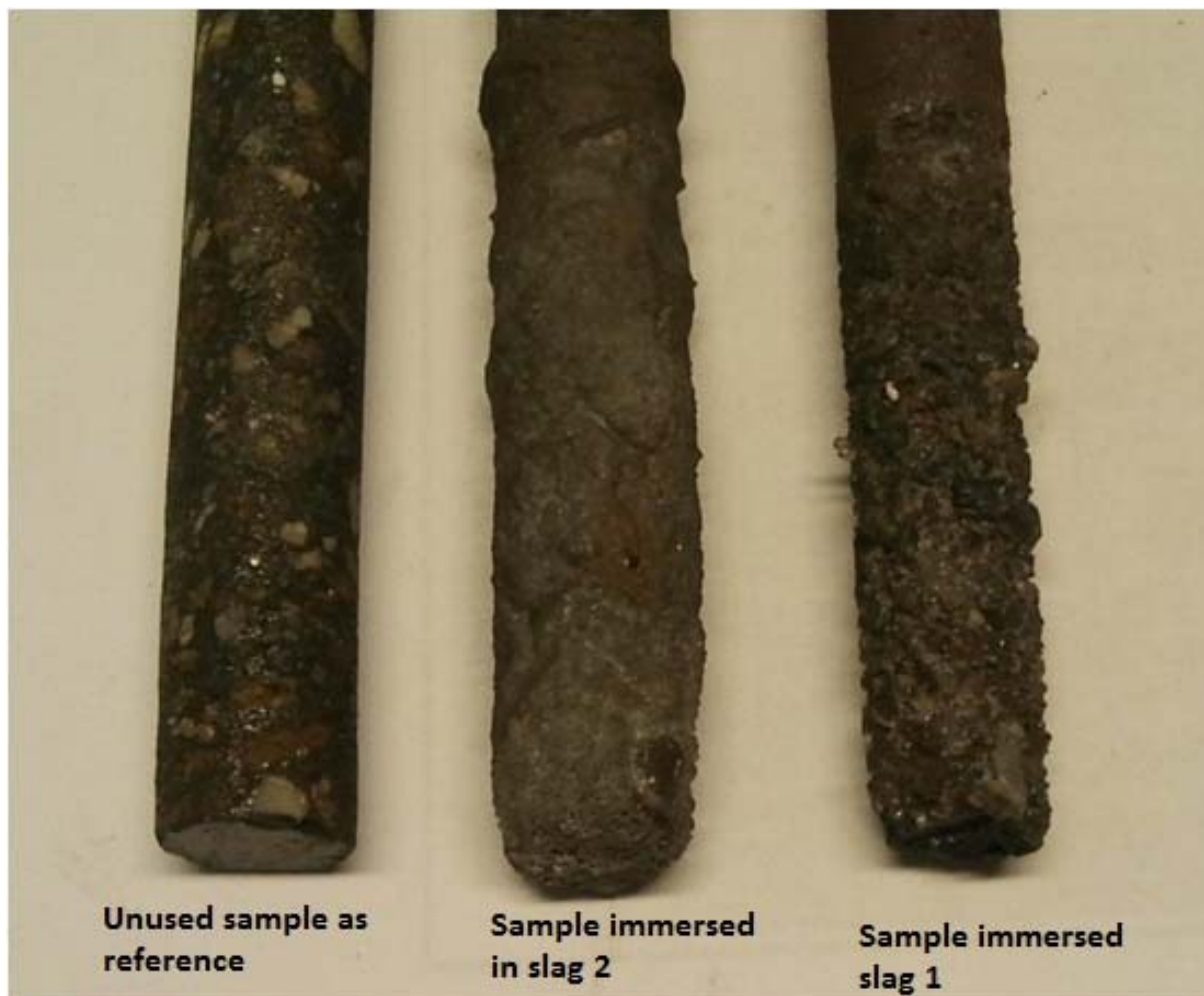
Laborarieexperiment utfördes för att simulera effekten av de två slaggsammansättningarna (slag 1 och slag 2 enl. Tabell 1) på MgO-C stavar. Figur 25 visar utseendet på provstavarna efter experimenten i jämförelse med en oanvänd referensstav.

Figur 25. Utseende på provets yta efter nedsänkning i slaggen vid 1650°C i 60min och med en rotations hastighet på 200 rpm.

I figur 25 observeras korrosion på de stavar som varit nedsänkta i båda slaggtyperna. Bilden visar relativt likformig upplösning på ytan av provet nedsänkt i slag 1. Likaså har ett relativt likformigt tunt slaggsikt bildats på det nedsänkta provet i slag 2. Tjockleken hos det tunna bildade slaggsiktet var mindre än 1 mm.
